ORDINANZA N. 157 / 2017

RILIEVO SPEDITIVO DEL DANNO SUL PATRIMONIO CULTURALE IN CASO DI CALAMITA' NATURALI

SCHEDA PER IL RILIEVO SPEDITIVO DEL DANNO SUL PATRIMONIO CULTURALE PER EVENTI SISMICI - PALAZZI

Denominazione bene: TORRE CIVICA DELLA CASSIBELLI
 Denominazione storica: _____
 Datazione: anno secolo epoca MEDIOEVO | Ultima trasformazione
 Proprietà: CIVITINE
 Utilizzatore: CIVITINE

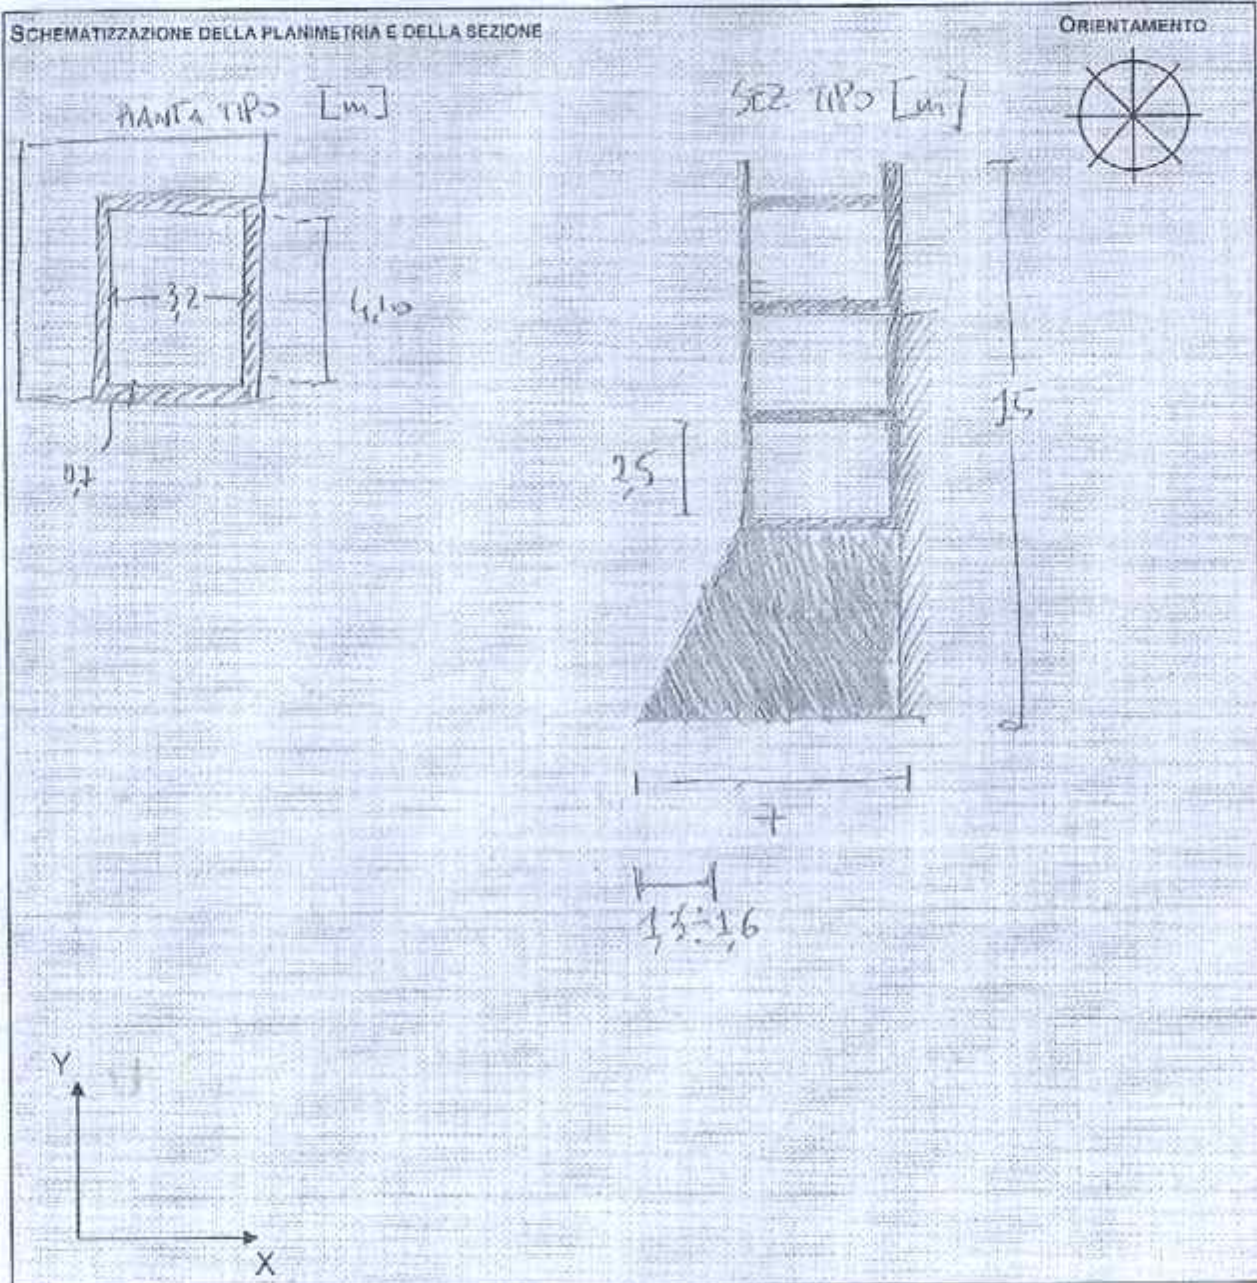
P₂ - EIDOTIPO E SUDDIVISIONE IN ELEMENTI

Collasso parziale della copertura, collasso dei medi in sommità. Uno di questi è prossimo alla caduta e costituisce pericolo anche in condizioni statiche. Gronda di esempio dalla parte sommitale della torre della parte della torre.

Si suppone trascuramento delle aree adiacenti alla torre che possono essere interessate dalla caduta di elementi della sommità della torre. Uno dei medi è prossimo alla caduta e ne costituisce il pericolo. La parte sommitale delle pareti è in uno stato di conservazione che deve essere esaminata e analizzata più approfonditamente.

PROVVEDIMENTI	INDICAZIONI QUANTITATIVE
1	Copertura provvisoria e/o Revisionamento di copertura	superficie: <input checked="" type="checkbox"/> <1/3 <input type="checkbox"/> tra 1/3 e 2/3 <input type="checkbox"/> >2/3
2	Messa in sicurezza strutture (Puntellamenti/tirantature/cerchiature)	<input checked="" type="checkbox"/> pareti esterne <input type="checkbox"/> pareti interne <input type="checkbox"/> orizzontamenti/volte
3	Rimozione delle macerie	<input checked="" type="checkbox"/> zona esterna <input type="checkbox"/> zona interna
4	Trasennamenti/recinzioni/protezioni	numero di lati interessati..... 1
5	Ripristino smaltimento delle acque meteoriche	superficie di copertura: <input type="checkbox"/> <1/3 <input type="checkbox"/> tra 1/3 e 2/3 <input type="checkbox"/> >2/3
6	Catalogazione e smontaggio delle parti pericolanti	numero elementi da smontare..... 1
