COMUNE DI CESSAPALOMBO
Prov. Di MACERATA
Comune decorato di croce al valor militare

ORDINANZA N. 173 / 2017

SCHEDA PER IL RILIEVO DEL DANNO AI BENI CULTURALI - CHIESE

Denominazione bene:	CHIESA DI SAN FILIPPO				
Denominazione storica:	_____				
Datazione: anno	_____	secolo	_____	epoca	FINI 700
Proprietà:	COMUNE		_____	_____	Ultima trasformazione
Utilizzatore:	DOBBI CA		_____	_____	_____

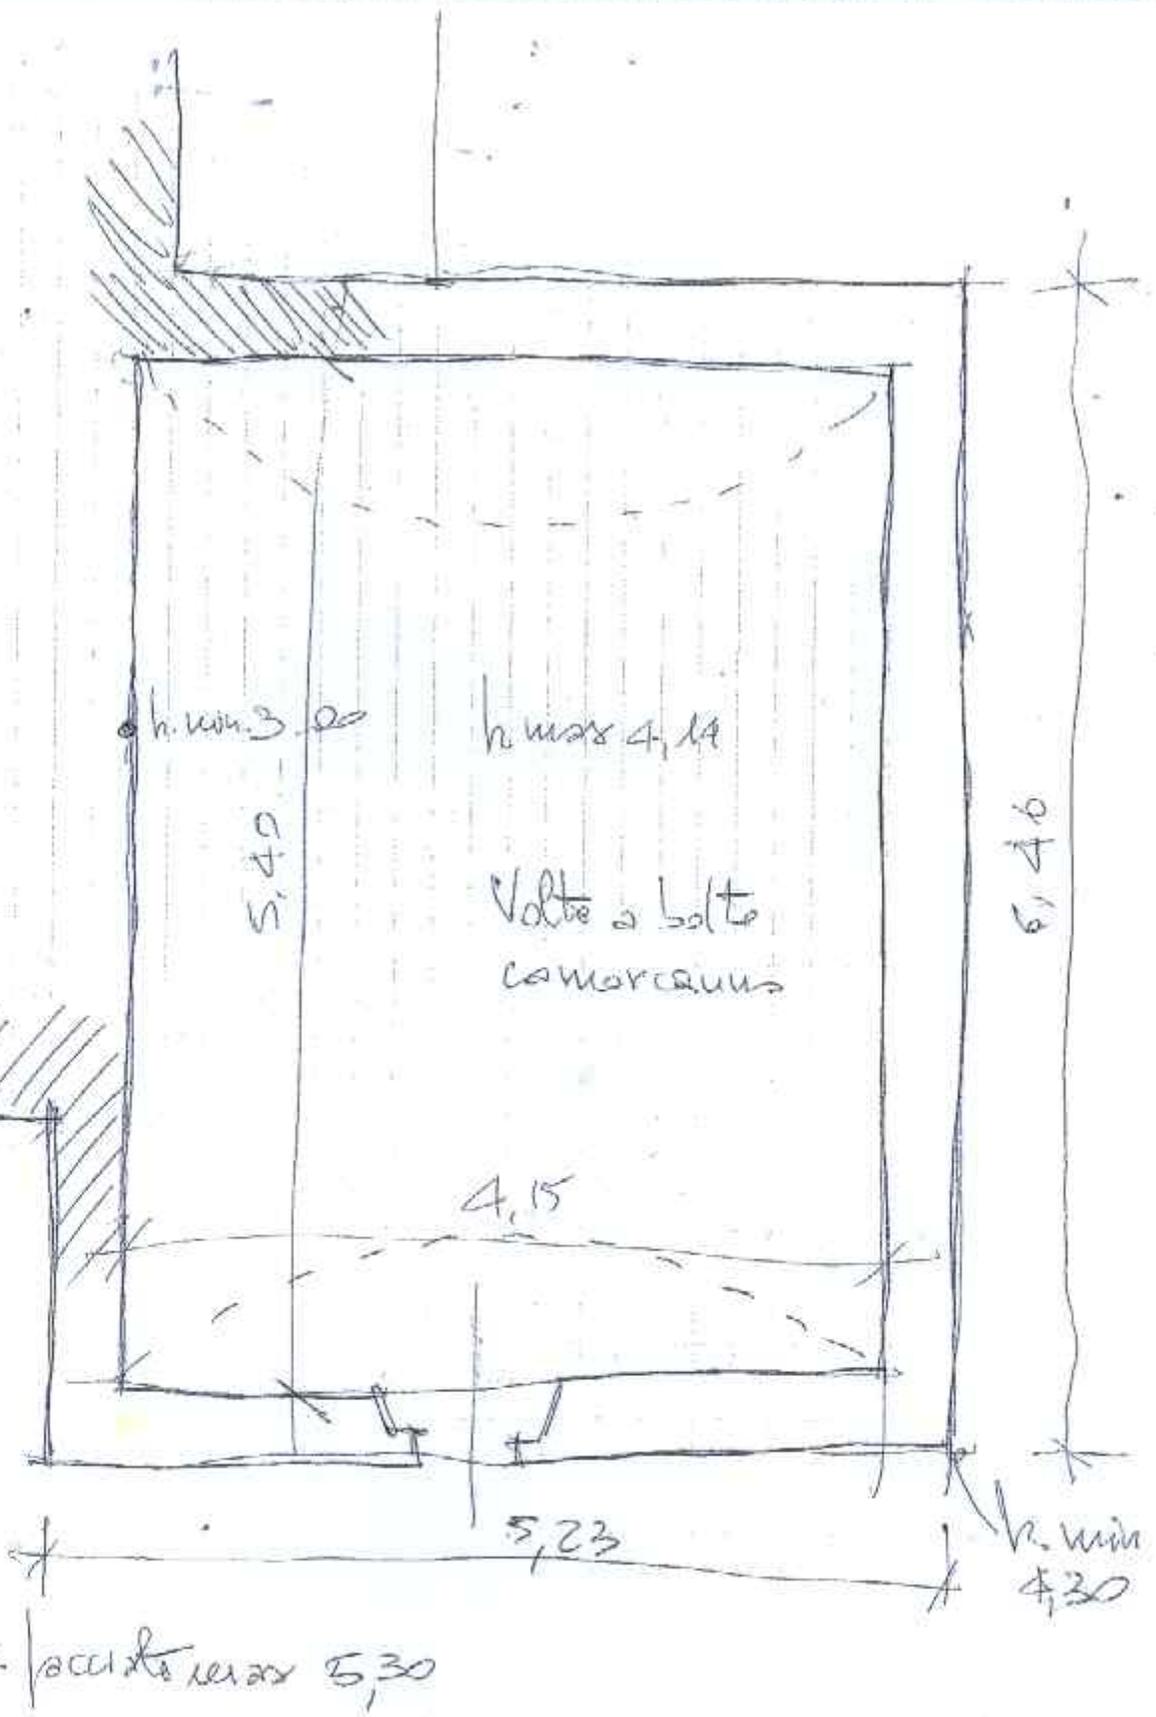
S. FILIPPO
Corno palermitano (Mc)

h. parete max 5,30
