RELAZIONE GEOLOGICA

RELAZIONE TECNICA DI VERIFICA DI COMPATIBILITÀ IDRAULICA

ORD. C.S.R. 25/2017 - Criteri per la perimetrazione dei centri e nuclei di particolare interesse che risultano maggiormente colpiti dagli eventi sismici verificatisi a far data dal 24 Agosto 2016. Adozione schema di atto di perimetrazione del nucleo di particolare interesse del Comune di Cessapalombo – Loc. VALLE

Località: Loc. Valle

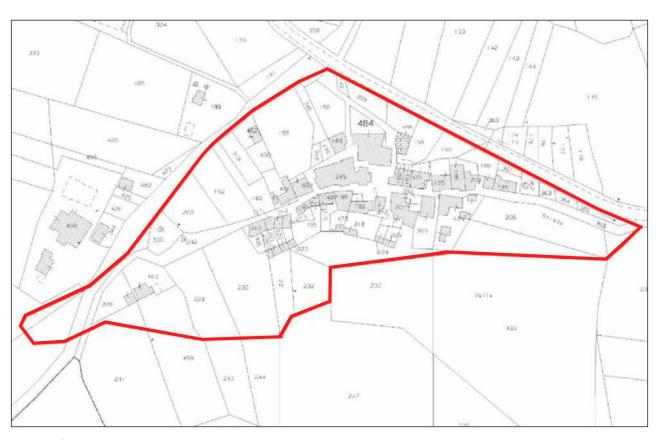
Fig. 5 - Stralcio Carta Geologica Regione Marche Sez. 313070, Caldarola Scala 1:10.000

Dalla sovrapposizione dei dati, scaturiti dall'analisi della Carta geologica (Fig. 5), Carta geologico tecnica (Fig. 6), Carta dei dissesti gravitativi (Fig. 7), Carta delle unità litotecniche con elementi di idrogeologia (Fig. 8) e Carte di Microzonazione Sismica (Fig. 10), è stato possibile effettuare un'adeguata valutazione delle potenziali pericolosità geologiche del sito e quindi effettuare una valutazione geologico-tecnica sull'area oggetto di studio.

Le unità litostratigrafiche rinvenute nell'area studiata appartengono al gruppo Cretacico-Miocenico della Successione umbro-marchigiana.

L'abitato della località Valle è caratterizzato da un bedrock ascrivibile alla Formazione della Scaglia cinerea la quale, subito ad occidente, è coinvolta nei complessi fenomeni di sovrascorrimento. Si rileva infatti il contatto tettonico tra la Formazione della Scaglia rossa (posta nell'hanginwall del thrust dei Monti Sibillini) e la suddetta Scaglia cinerea (posta al footwall). Il thrust presenta vergenza orientale ed i terreni dell'hangin-wall (Scaglia rossa) si rinvengono rovesciati. Le formazioni del footwall, (Scaglia cinerea, Bisciaro e Schlier) in successione normale, risultano essere interessate da strutture plicative alla macro e mesoscala. Le Formazioni del footwall, (specialmente la Scaglia cinerea associata alla damage zone di detto thrust) risultano essere interessate da un'intensa fratturazione.

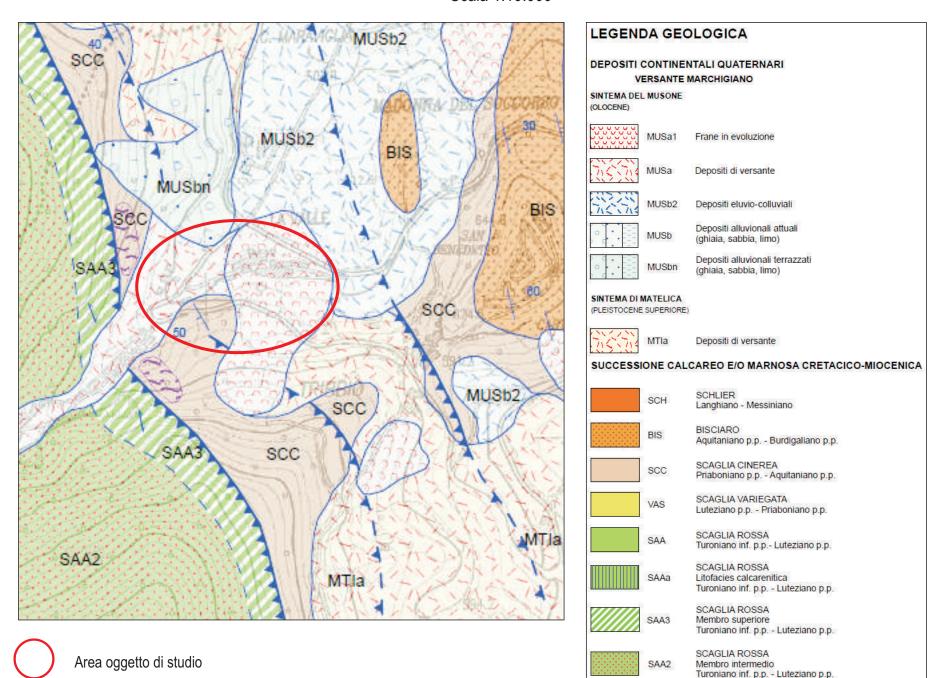
Fig. 6 - Stralcio Carta geologico tecnica Aggiornamento Microzonazione sismica di Livello III del Comune di Cessapalombo (Ord. 79/2019) Scala 1:5.000

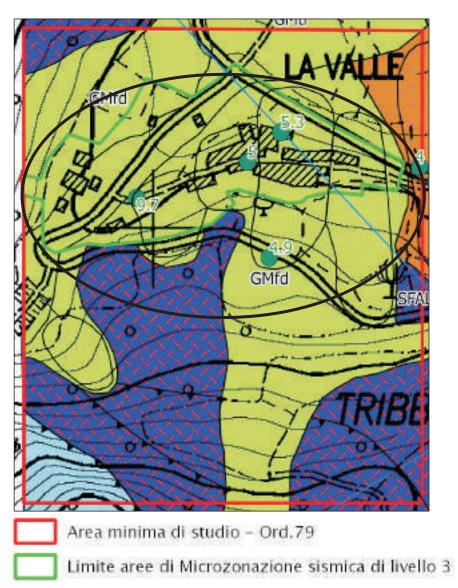
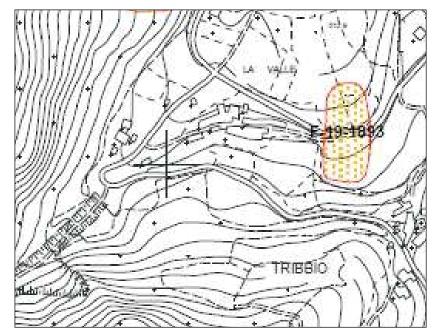
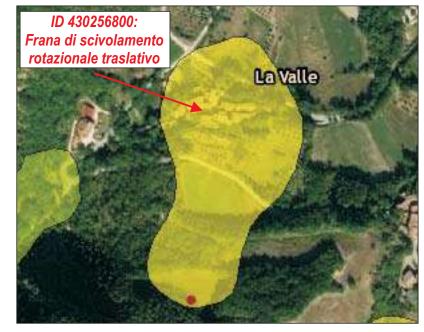
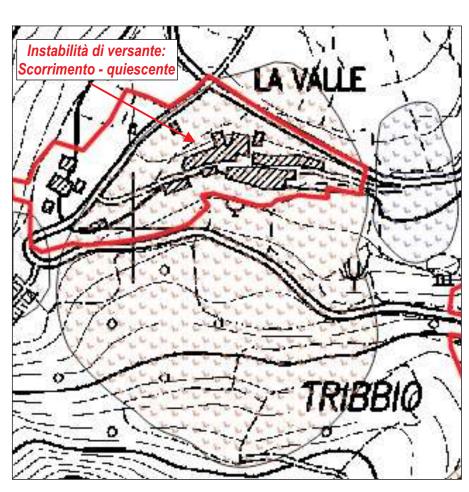
Fig. 7 - Stralci Carte relative ai dissesti gravitativi presenti in Loc. La Valle - Cessapalombo (MC)

Stralcio Carta P.A.I. Regione Marche Tav. RI57c (PAI Aggiornamento 2016), scala personalizzata

Stralcio Carta IFFI (Inventario Fenomeni Franosi in Italia), scala personalizzata

Stralcio Carta geologico tecnica (Microzonazione sismica di livello III, Comune di Cessapalombo - Ord. 24/2017), scala personalizzata

Il <u>Piano Stralcio di bacino per l'Assetto Idrogeologico (PAI) non riporta nessuna problematica geologica per quanto riguarda sia le Aree di versante in dissesto che le Aree inondabili.</u> L'Inventario dei Fenomeni Franosi in Italia (IFFI) riporta la presenza di un fenomeno gravitativo di tipo scivolamente rotazionale traslativo (Fig. 7), ma non viene riportato lo stato di attività.

In corrispondenza dell'abitato di Valle è stata segnalata un'area in dissesto (frana di scorrimento quiescente) negli studi di Microzonazione Sismica (MS3, Ord. 24/2017) redatti

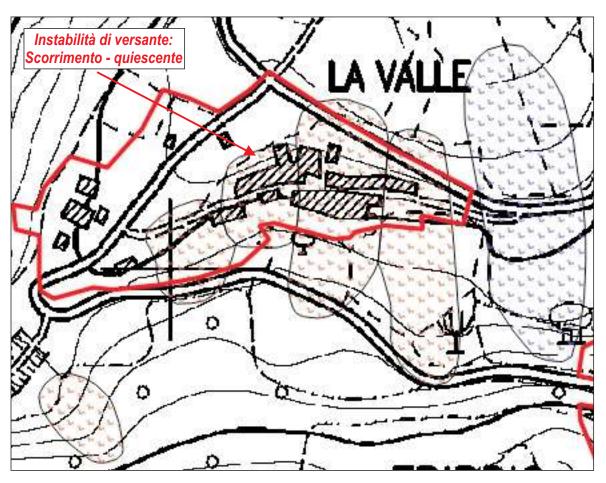
Fig. 8 - Carta delle Unità Litotecniche con elementi di idrogeologia (Riferimento circolare regionale n. ° 14 del 28 Agosto 1990)

Stralcio Carta geologico-tecnica, Aggiornamento Microzonazione sismica di livello III del Comune di Cessapalombo (Ord. 79/2019)

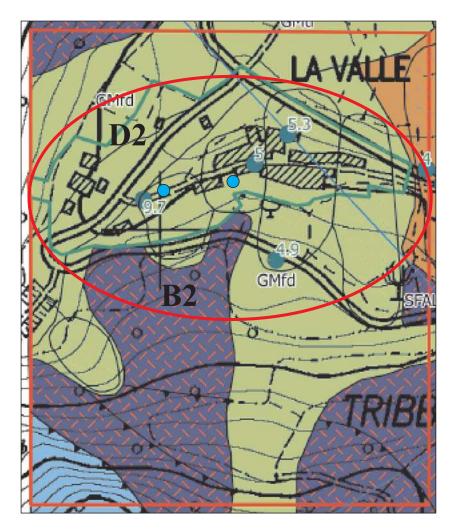
Fig. 9 - Stralcio Carta delle Microzone Omogenee in Prospettiva Sismica Aggiornamento Microzonazione sismica di Livello III del Comune di Cessapalombo (Ord. 79/2019) Scala 1:5.000

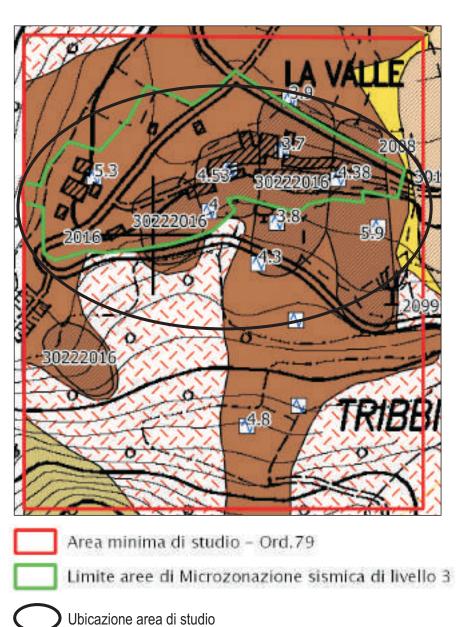
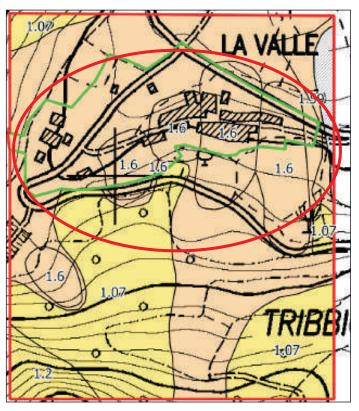
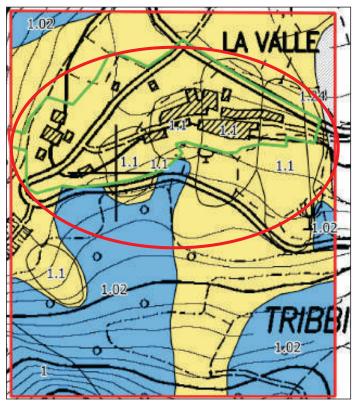
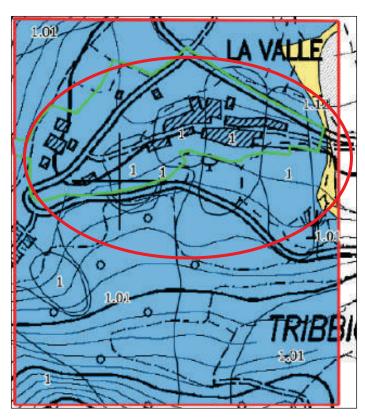
Fig. 10 - Stralcio Carta di Microzonazione Sismica Aggiornamento Microzonazione sismica di Livello III del Comune di Cessapalombo (Ord. 79/2019) Scala personalizzata

Carta di Microzonazione sismica Fa 0,1 - 0,5 s

Carta di Microzonazione sismica Fa 0,4 - 0,8 s

Carta di Microzonazione sismica Fa 0,7 - 1,1 s

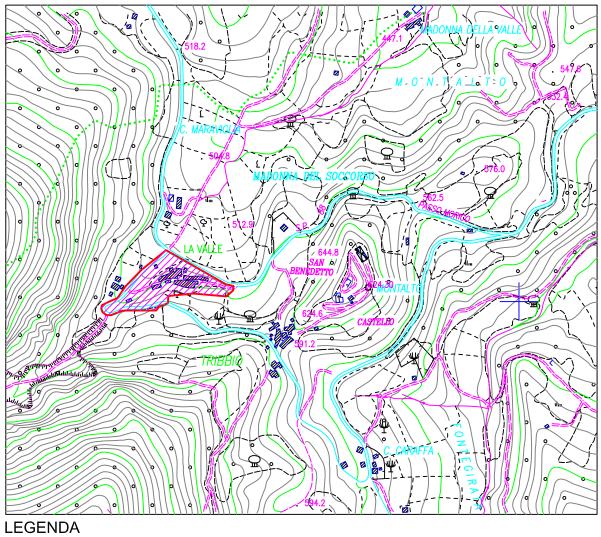
Fig. 12 - Ubicazione indagini geognostiche Scala personalizzata

- n. 4 sondaggi geognostici denominati S1(20/01/2000)= -8,00 m, S1= -8,00 m, S2= -15,00 m e S3= -12,00 m rispetto il p.c.;
- n. 2 prove penetrometriche dinamiche DPSH denominate P2= -10,00 m e P3= -7,40 m rispetto il p.c.;
- n. 1 prospezione sismica MASW denominata LN1;
- n. 2 misure sismica passiva HVSR denominate HV29 e HV36.

L'ubicazione delle indagini reperite è riportata in Fig. 12, mentre le relative elaborazioni sono riportate nell'Allegato 1.

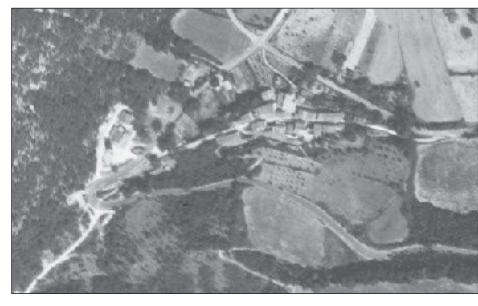
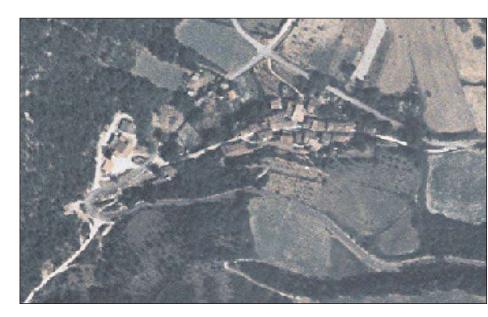
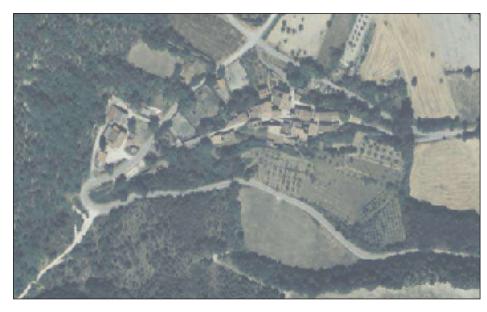
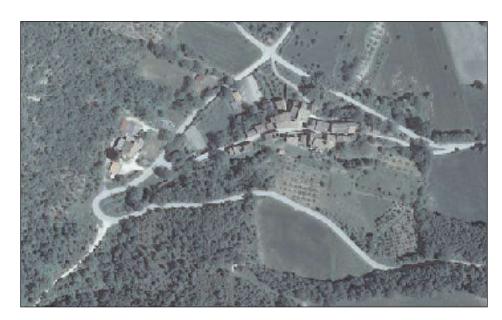
Fig. 14 - Stralcio Ortofotocarta Regionale (tratte da www.pcn.minambiente.it) Scala 1:5.000

ANNO 1988 - 1989

ANNO 1994 - 1998

ANNO 2000

ANNO 2006 ANNO 2012

- a) Stralcio Carta Tecnica Regionale Sez. 313070 Caldarola, Scala 1:10.000 (Fig. 1);
- b) Stralcio Carta I.G.M. Regione Marche Foglio 124 Quadrante II, Scala 1:25.000 (Fig. 13);
- c) Stralcio Ortofotocarta Regionale (tratte da www.pcn.minambiente.it), Scala 1:10.000 relative ai seguenti anni: 1988-1989, 1994-1998, 2000, 2006 e 2012 (Fig. 14);

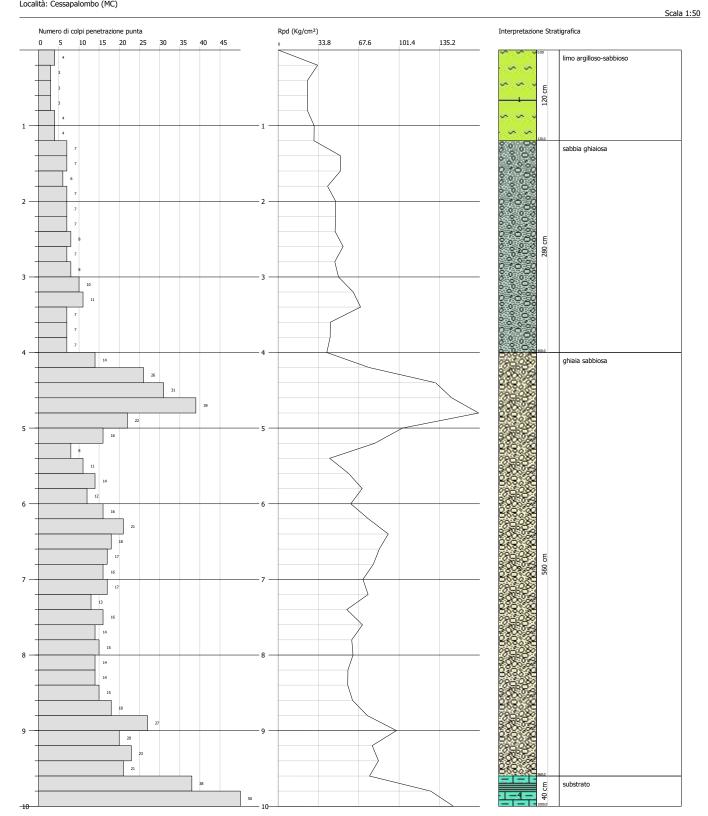
PROVA DPSH3 – Località La Valle – Comune di Cessapalombo (MC)

Prova eseguita in data 17/12/2019 Profondità prova DPSH -7,40 m infiltrazioni di acqua a -6,0 m da p.c.

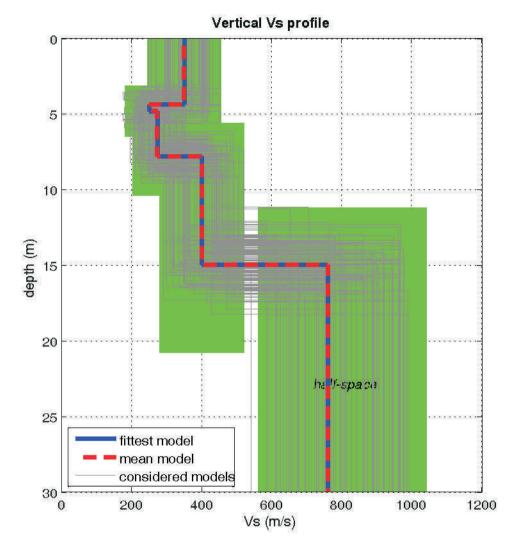
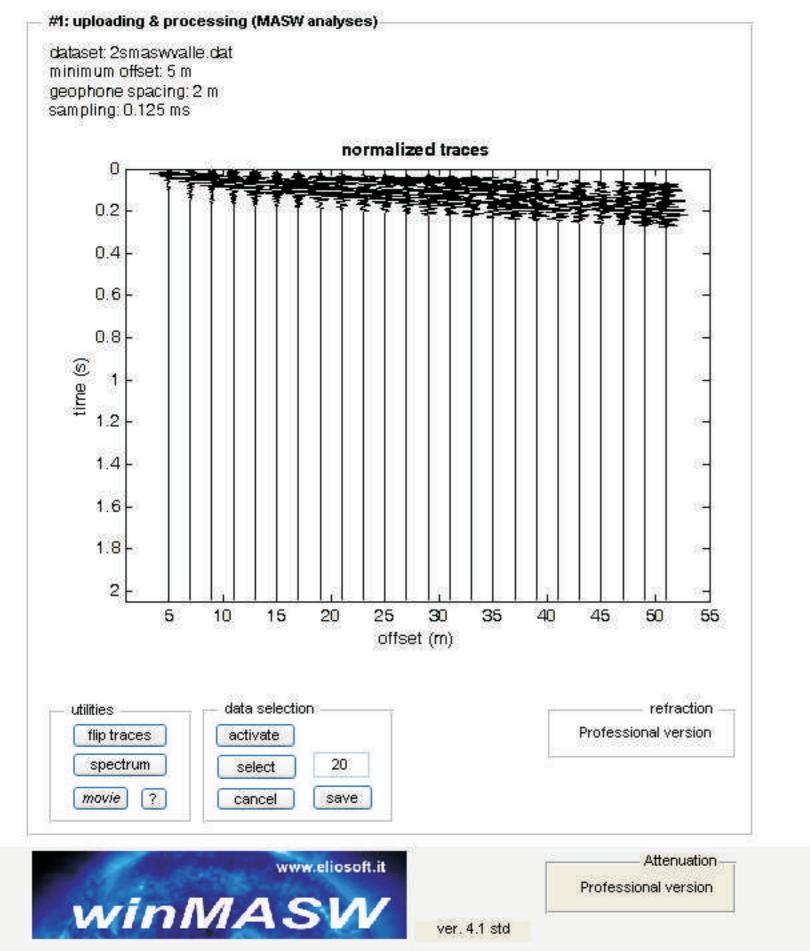
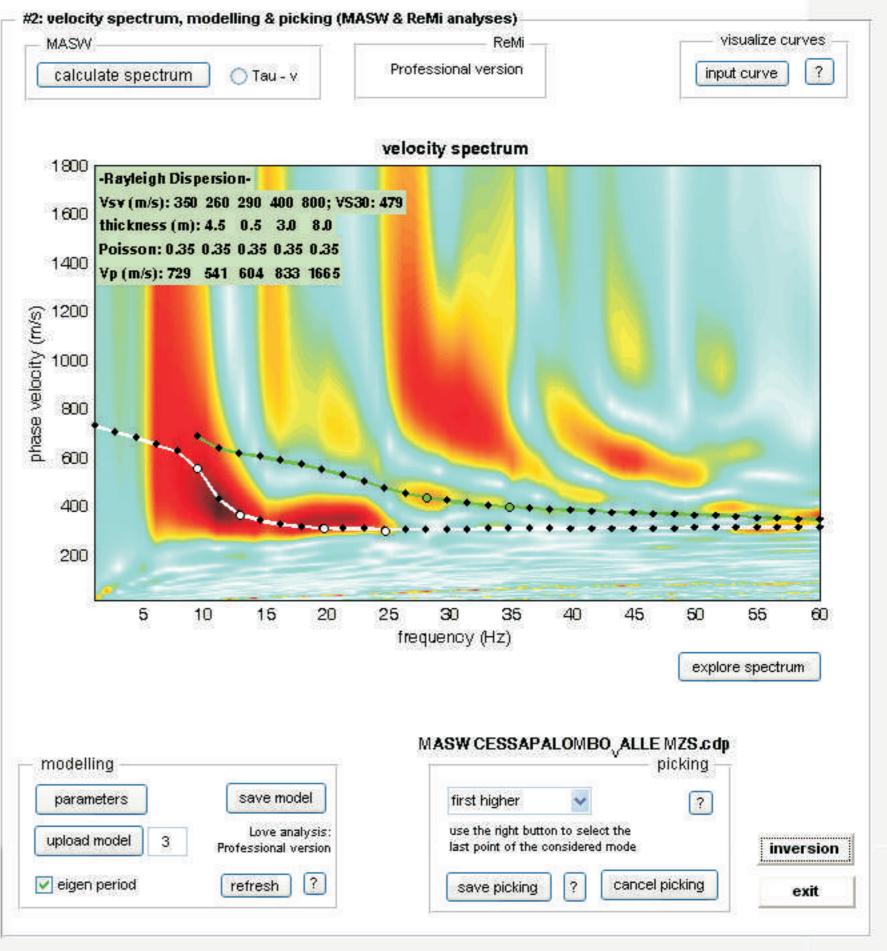
dataset: 2smaswvalle.dat

VS30 (best model): 477 m/s VS30 (mean model): 476 m/s

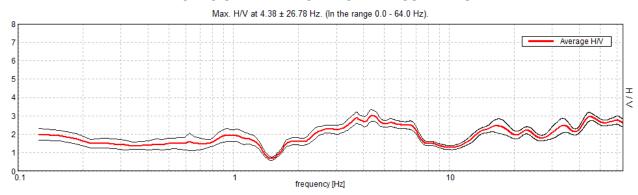
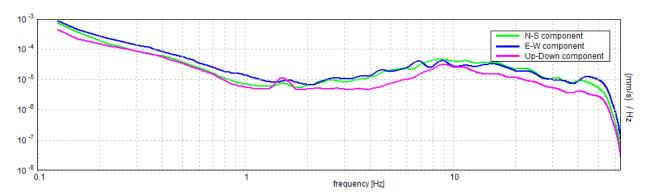
RAPPORTO SPETTRALE ORIZZONTALE SU VERTICALE

Picco H/V a 4.38 ± 26.78 Hz (nell'intervallo 0.0 - 64.0 Hz).

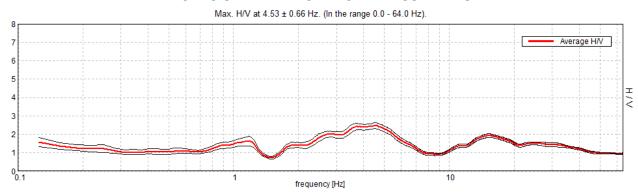
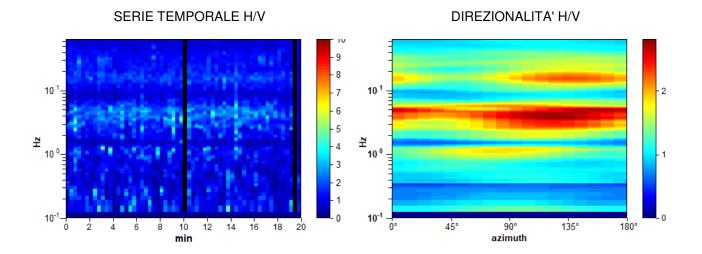
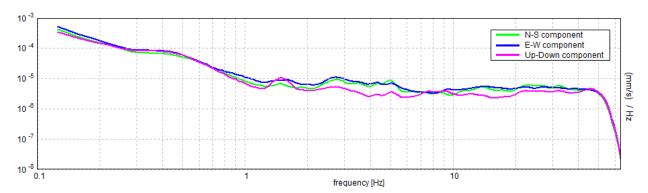
RAPPORTO SPETTRALE ORIZZONTALE SU VERTICALE

Picco H/V a 4.53 ± 0.66 Hz (nell'intervallo 0.0 - 64.0 Hz).
