**COMUNE DI CESSAPALOMBO**  
**Prov. Di MACERATA**  
*Comune decorato di croce al valor militare*

**ORDINANZA N. 148 / 2017**

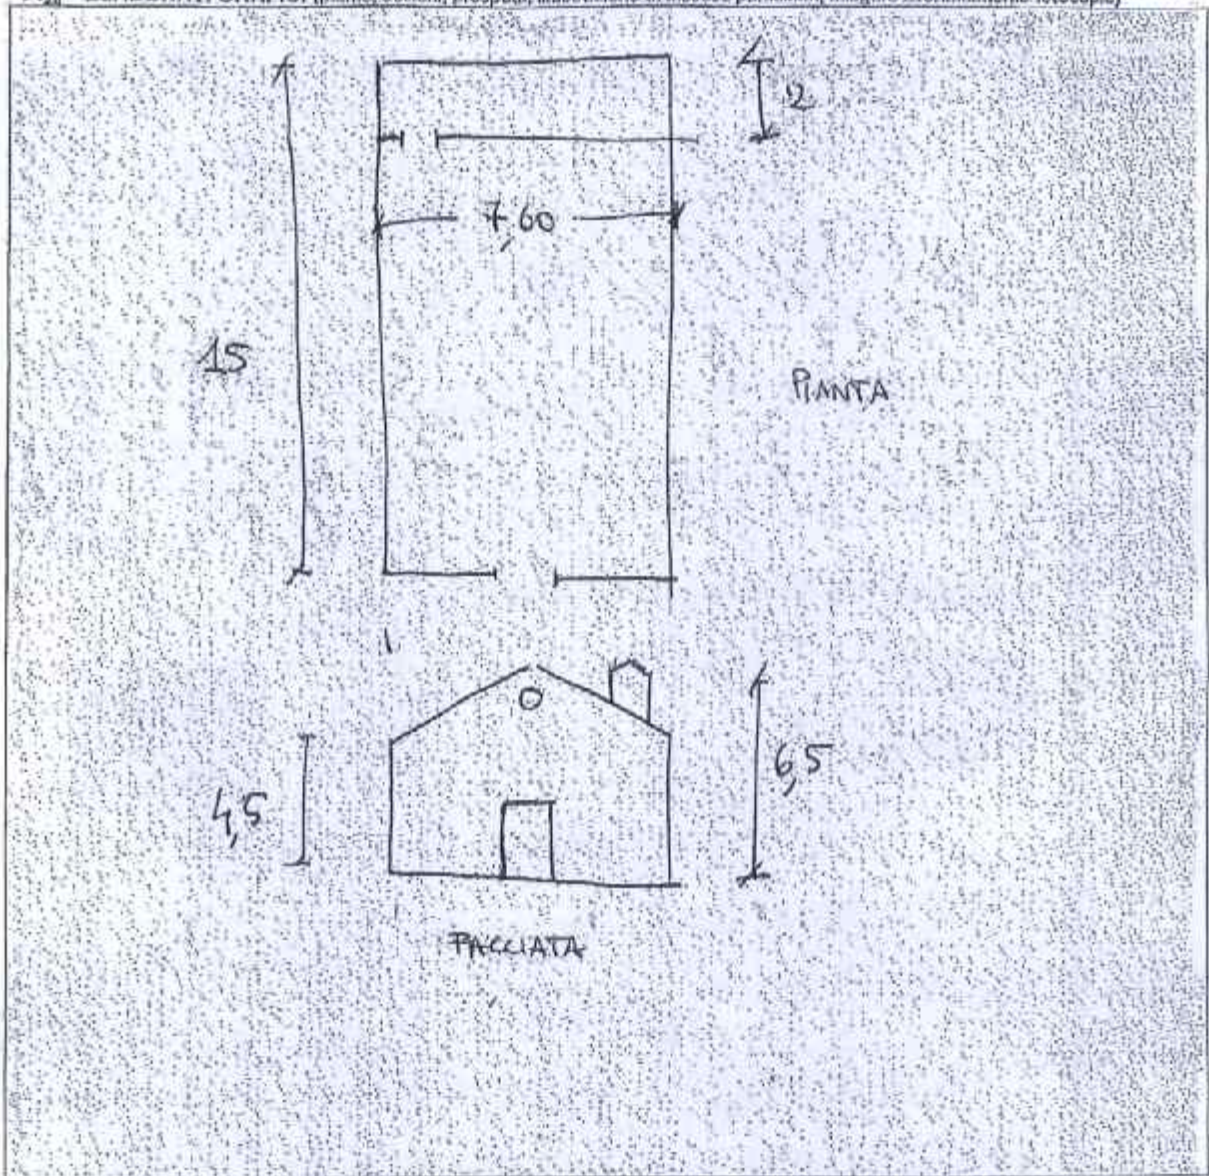
A<sub>25</sub> - ELABORATI GRAFICI (pianfe, sezioni, prospetti, illustrazione di disegni particolari, allagare eventualmente fotocopia)

Aula (compresi navato, cappelle, transetti)	Larghezza mt. <i>7010</i>	Lunghezza mt. <i>114</i>	Superficie mq. <i>1120</i>	Altezza media mt. <i>15</i>
Abside	Larghezza mt. <i>111</i>	Lunghezza mt. <i>111</i>	Superficie mq. <i>1111</i>	Altezza media mt. <i>111</i>
Facciata principale	Larghezza mt. <i>7610</i>	Altezza mt. <i>64</i>	Superficie mq. <i>145</i>	
Campanile	Larghezza mt. <i>111</i>	Lunghezza mt. <i>111</i>		Altezza mt. <i>111</i>
Coperture chiesa	Larghezza mt. <i>7610</i>	Lunghezza mt. <i>115</i>	Superficie mq. <i>1130</i>	Altezza massima mt. <i>64</i>

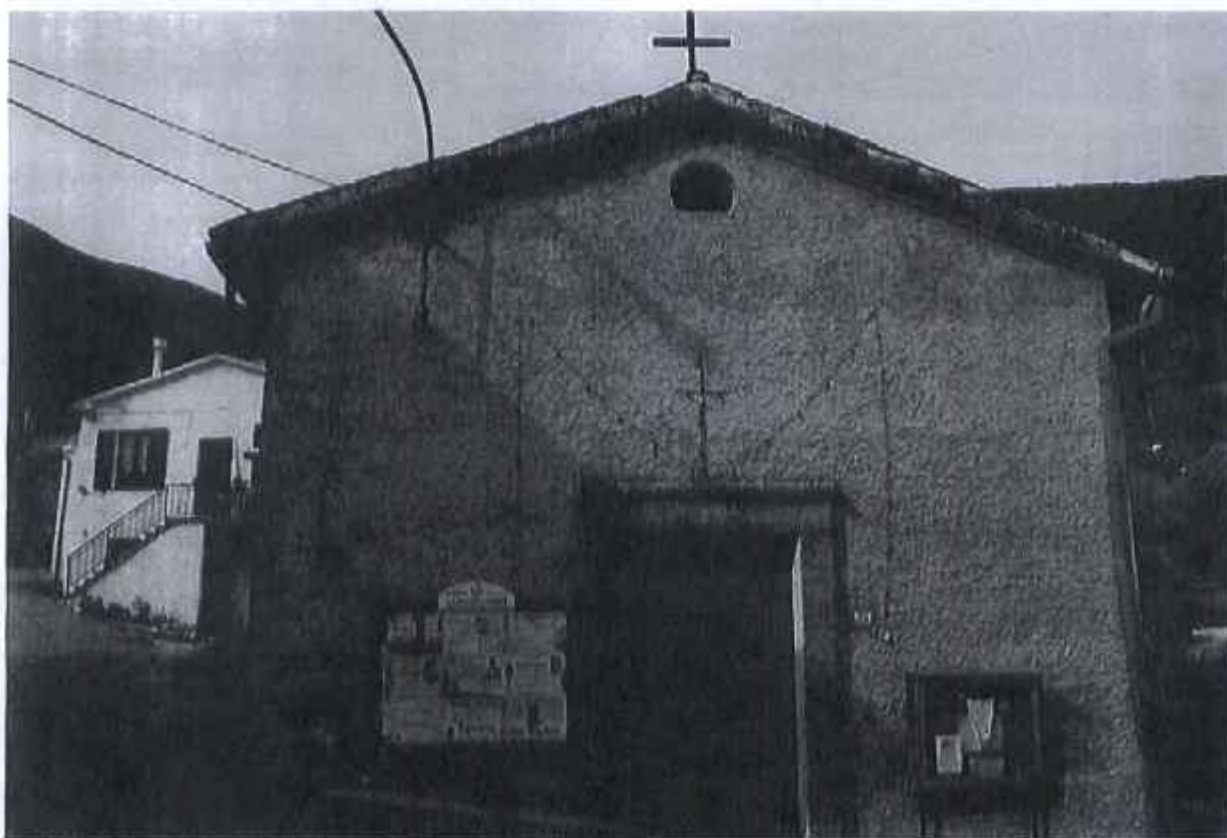
Elenco della documentazione fotografica\* allegata

€ 0	€ 0
<b>Tipo di danno edile</b> (descrizione sintetica delle lesioni e dei dissestamenti)					
Lesioni su pareti esterne ed interne con potenziale interessamento di un affresco.					
Provvedimenti Urgenti bene immobile		<input type="checkbox"/>	Rischio crollo	<input type="checkbox"/>	Non accessibile
				<input checked="" type="checkbox"/>	Accessibile
(descrizione sintetica di eventuali provvedimenti ritenuti utili)					
<b>Beni mobili contenuti nel bene</b>					
Presenza Beni storico-artistici		<input type="checkbox"/>	SI	<input type="checkbox"/>	No
Presenza Beni Archivistici		<input type="checkbox"/>	SI	<input checked="" type="checkbox"/>	No
Presenza Beni Archeologici		<input type="checkbox"/>	SI	<input checked="" type="checkbox"/>	No
<b>Tipo di danno</b> (descrizione sintetica e quantificazione dei beni danneggiati o a rischio)					
<b>Provvedimenti Urgenti</b> (descrizione sintetica di eventuali provvedimenti ritenuti utili)
