**COMUNE DI CESSAPALOMBO**  
**Prov. Di MACERATA**  
*Comune decorato di croce al valor militare*

**ORDINANZA N. 149 / 2017**

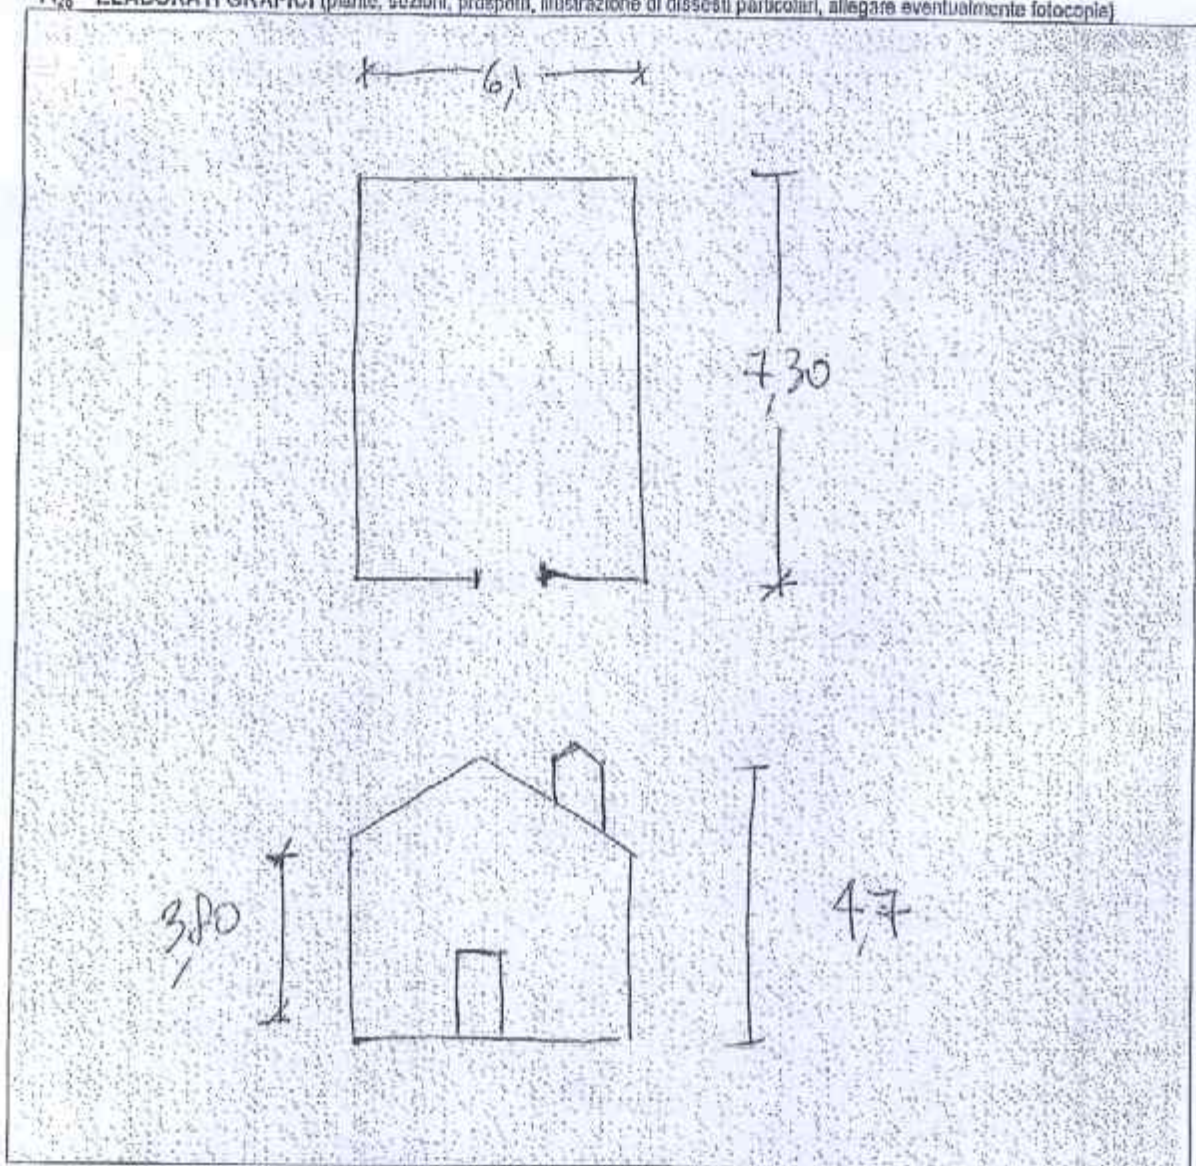
A<sub>26</sub> - ELABORATI GRAFICI (pianche, sezioni, prospetti, illustrazione di disegni particolari, allegare eventualmente fotocopia)

Aula (compresi navate, cappello, transetti)	Larghezza mt. 51,50	Lunghezza mt. 70,00	Superficie mq. 1281,50	Altezza media mt. 43,00
Abside	Larghezza mt. _	Lunghezza mt. _	Superficie mq. _	Altezza media mt. _
Facciata principale	Larghezza mt. 61,10	Altezza mt. 4,70	Superficie mq. 112,50	
Campanile	Larghezza mt. _	Lunghezza mt. _		Altezza mt. _
Coperture chiesa	Larghezza mt. 61,10	Lunghezza mt. 73,00	Superficie mq. 115,00	Altezza massima mt. 47,00
