Comune di Cessapalombo
Località MONASTERO

Piano di Ricostruzione
(Ord. Commissariali n° 25, 39)

**Quadro Conoscitivo
Integrità dei suoli:
rischi e pericolosità**

tavola **1.10a**

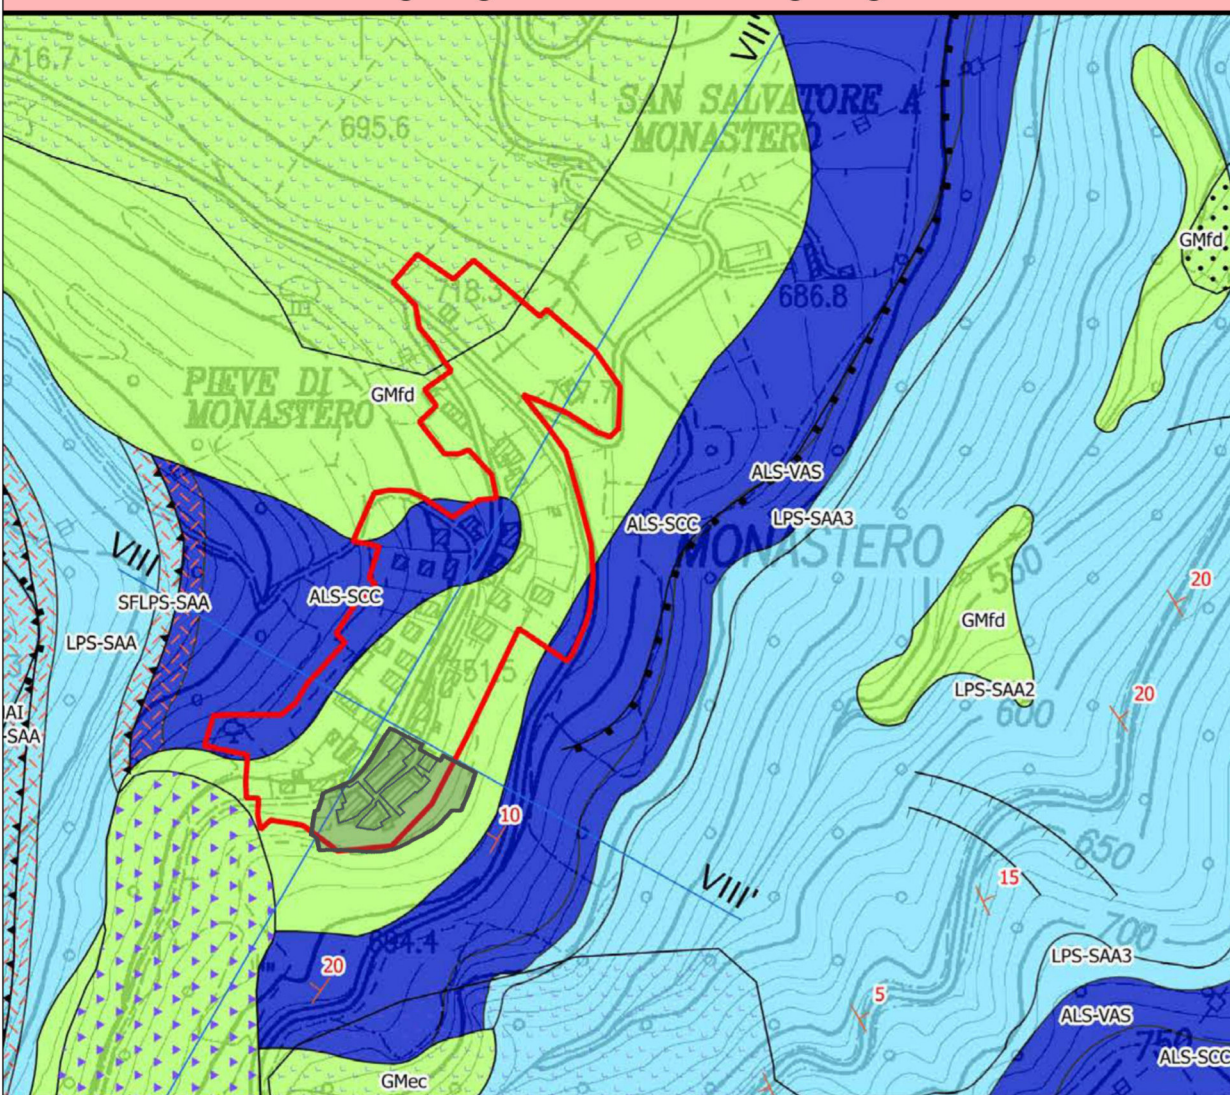
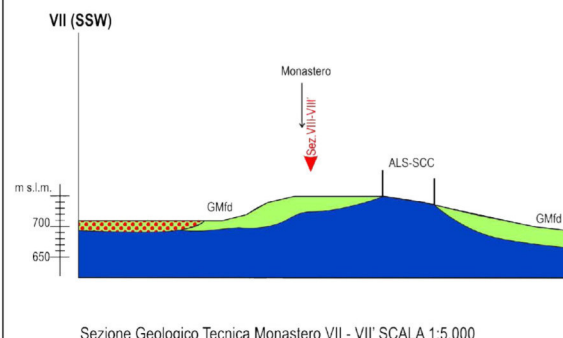
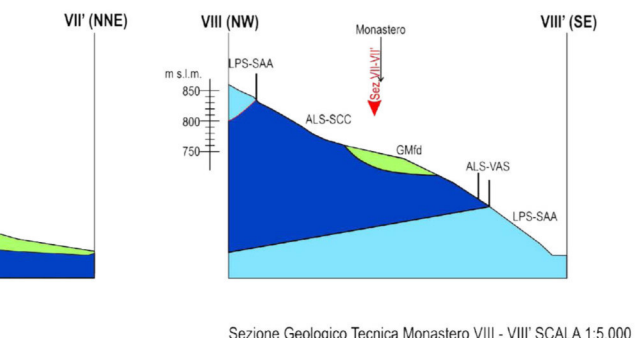
Carta geologico-tecnica e sezioni geologiche

- Pn Proiezione sondaggio geognostico
- Instabilità di versante
- Faglia

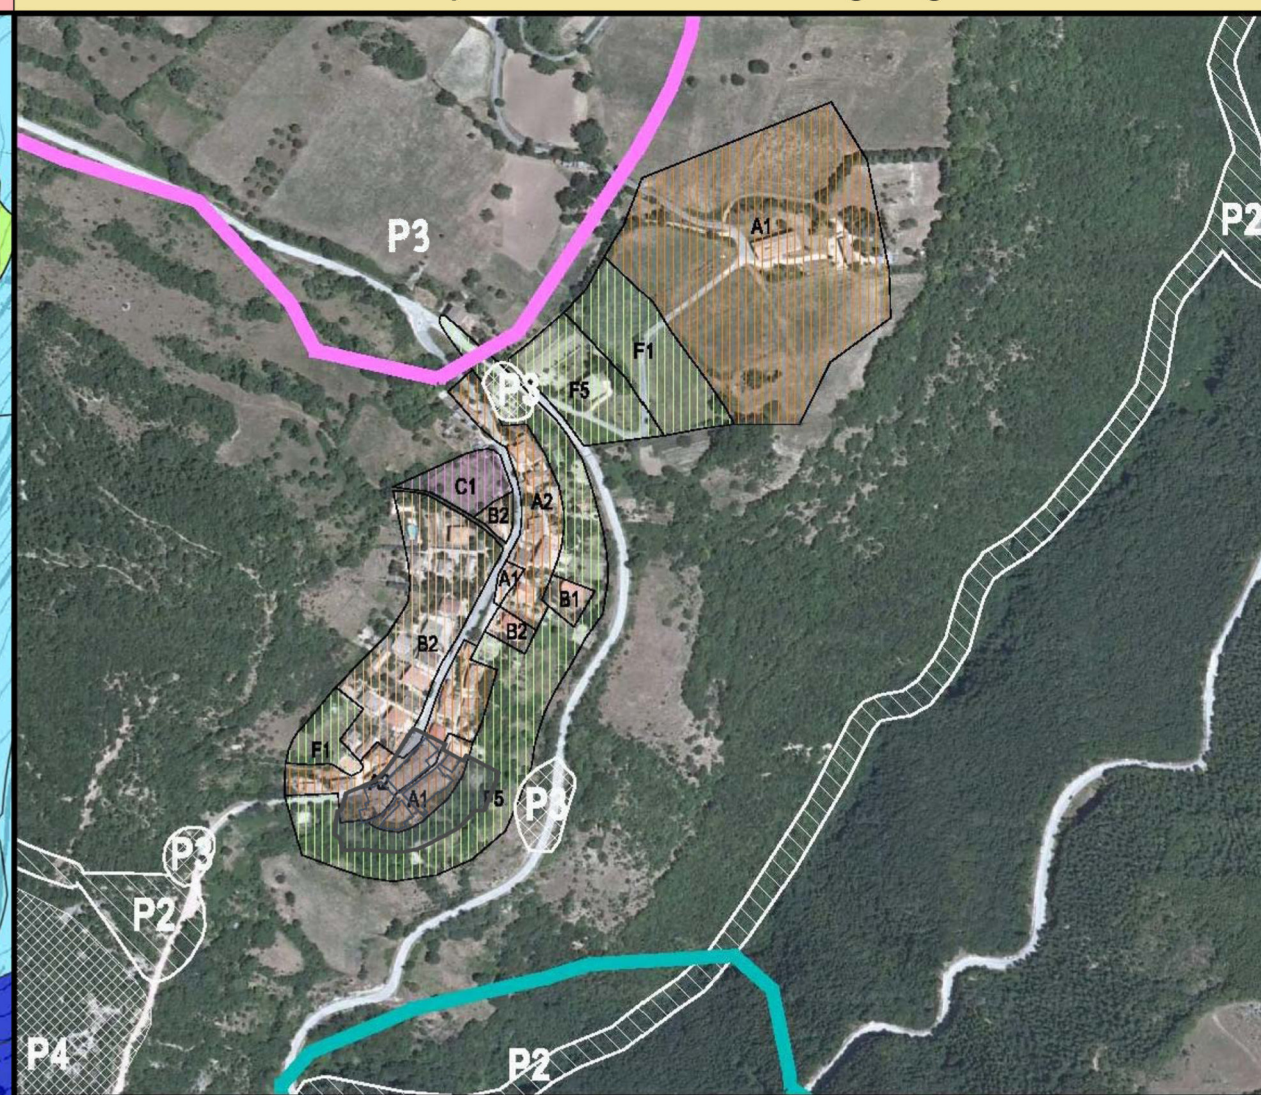
Carta delle pericolosità da dissesto idrogeologico
